間伐材を利用した魚礁設置試験

真鶴町漁業協同組合 青年小釣研究会
会長 石川 長男

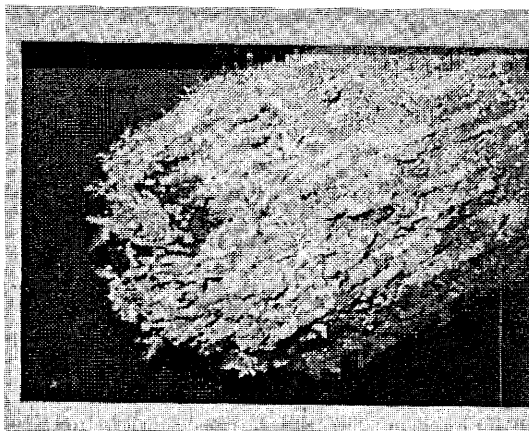
設置して1年8ヶ月を経た、平成15年12月8日に再び調査を行った。当日は潜水時間の都合で、倒立が懸念されていた沖側の1基しか観察できなかった。間伐材の切断面や表皮が剥がれた部分には、フナクイムシやキクイムシが穿孔した跡が見られた（写真2、3）。1箇所サンドバックが破れているところがあったが、潜屈はほとんど見られず、固定状況は良好だった（写真4）。接合部分のネジは錆びついてはいたが、しっかり接合されていた。魚礁内部には、ネンブツダイなどの小魚の群れが滞留しており、これを餌にする漁業有用種の蛸集が推察された（写真5）。

写真2 フナクイムシによる穿孔の跡

今回の試験から、この構造であれば、魚礁が倒れたり接合部が部分的に緩んで木材が流出したりすることはないことがわかり、その点では成果があったと思われる。しかし、設置1年8ヵ月後の調査で、木材表面や内部にかなりフナクイムシやキクイムシの穿孔が見つかり、あと1年程度でスポンジ状になり崩れてしまうことが推察された。これまで設置してきた竹魚礁でも、倒れずに残ったものについては、3年以上腐らずに残っていたことから、もう少し耐久性を付加できないかと考えている。フナクイムシやキクイムシの穿孔が、皮が剥がれた木材表面や断面に集中しているので、表面を何らかの皮膜で覆えば耐久性があがると思われるが、一方でこのフナクイムシなどは小魚の餌になるので、防除しすぎても魚礁としての効果は減少してしまうことから、このあたりの加減が、今後の課題として残されている。

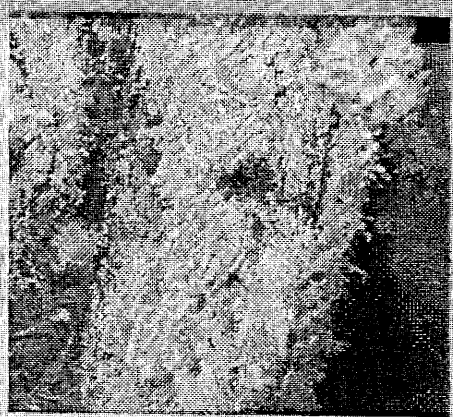
写真3 キクイムシによる穿孔の跡

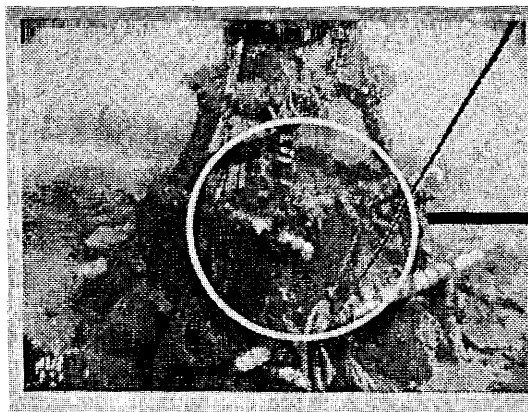
写真4 1年8ヶ月後の魚礁全体像

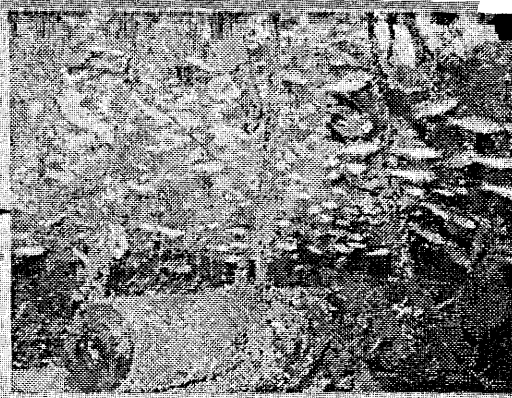
写真5 魚礁に魚が集まっている様子
