間伐材を利用した魚礁設置試験

真鶴町漁業協同組合 青年小釣研究会
会長 石川 長男

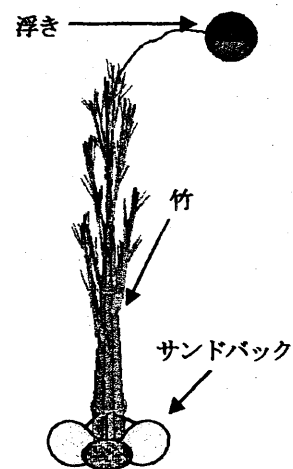
図 1 竹魚礁の構造

私達は、平成 3 年から 10 年間にわたり竹魚礁設置試験に取り組んできた。これは、孟宗竹を束ねたものをサンドバックと浮子で中層に直立させた構造（図 1）であり、これを漁場として利用頻度の低かった海域に設置したところ、マダイ、カワハギ、カサゴの他シラスの群れなどが潜水調査で確認され、実際に釣り漁業のほか遊漁船業でも大いに利用することができた。

しかし、竹魚礁は材料費が安く、製作や設置が容易である一方、耐久性に問題があり、だいたい 1~2 年で倒れてしまい魚礁としての機能が半減する。そればかりか、台風などで流出し、周辺の定置網に迷惑をかけてしまうことがあった。こうした経験から、もう少し耐久性がある魚礁の設置をめざし、近年、有効利用が検討されている間伐材を使用した魚礁の製作に取り組むことに決めた。

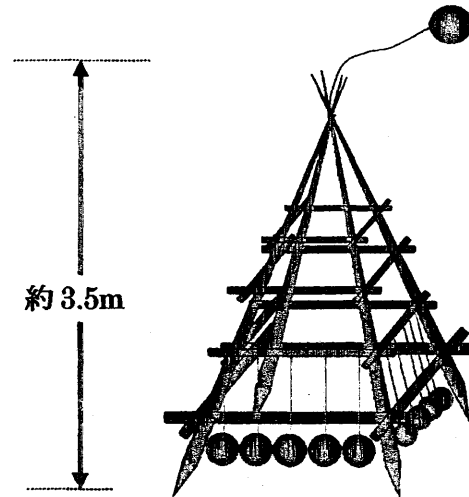
図2 考案した「やぐら」型魚礁

間伐材魚礁は、近年、全国で盛んに実施されているので、試験実施にあたり先進県である福井県を視察した。視察した福井県の魚礁は「井桁型」のものだったが、単体では容積が小さく集魚効果が低いことや、設置時に接合部分が歪み形状がつぶれることが懸念されたので、もう少し高さや容積のある魚礁をめざし、福井県で今後設置予定の「立ち木型」魚礁を参考に、「やぐら型」魚礁(図2)を考案した。

魚礁は、直径15cm程度の間伐材を使用して、長さ4mの木材4本を柱に、長さ2.5m、1.8m、1m及び0.5mの木材を横に渡し、高さ約3.5mのやぐら型に組み立てた。木材と木材は、ステンレス製のねじで接合し、魚礁の下から2段目に結びつけた1辺あたり5個の40kg詰めサンドバックが重しとなり、先細にした足が海底に突き刺さることで固定されるようにした。さらに集魚効果を高めるために、流水抵抗が大きくなる程度に、木材に古網を張ったり、巻き付けたりの工夫を施した。

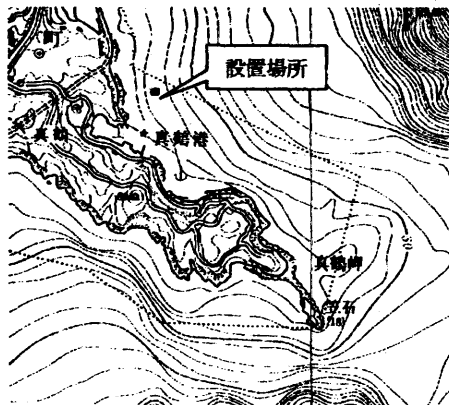
図3 設置場所

魚礁の設置場所は、真鶴港北側の水深25mの地点で、これまでも竹魚礁を設置してきた海域(図3)に決めた。これは、今回製作する魚礁の容積が小さいため、新たな漁場造成よりも既存の漁場拡大を目標としたことと、過去の事例からこれより浅い海域に設置すると、波浪で壊れる危険性があると考えたためである。

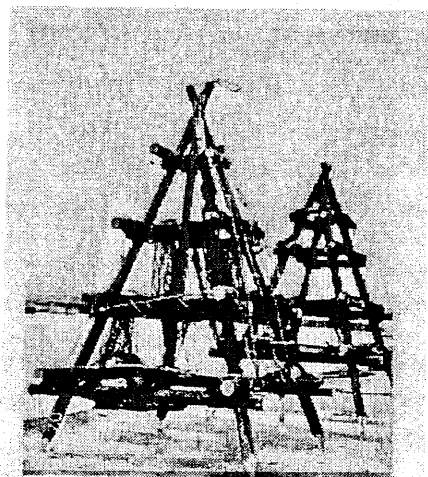
写真1 完成写真

魚礁材料である間伐材は、所定の長さに切断し先端加工済みのものを、小田原市森林組合に納めてもらった。組みたて作業は、平成14年3月14日に、同森林組合及び西湘地区行政センター林務部森林保全課の協力を得て行った(写真1)。
